平泉金茂矿业集团有限公司
30万吨铁选厂整合建设项目
竣工环境保护验收监测报告

2019年10月

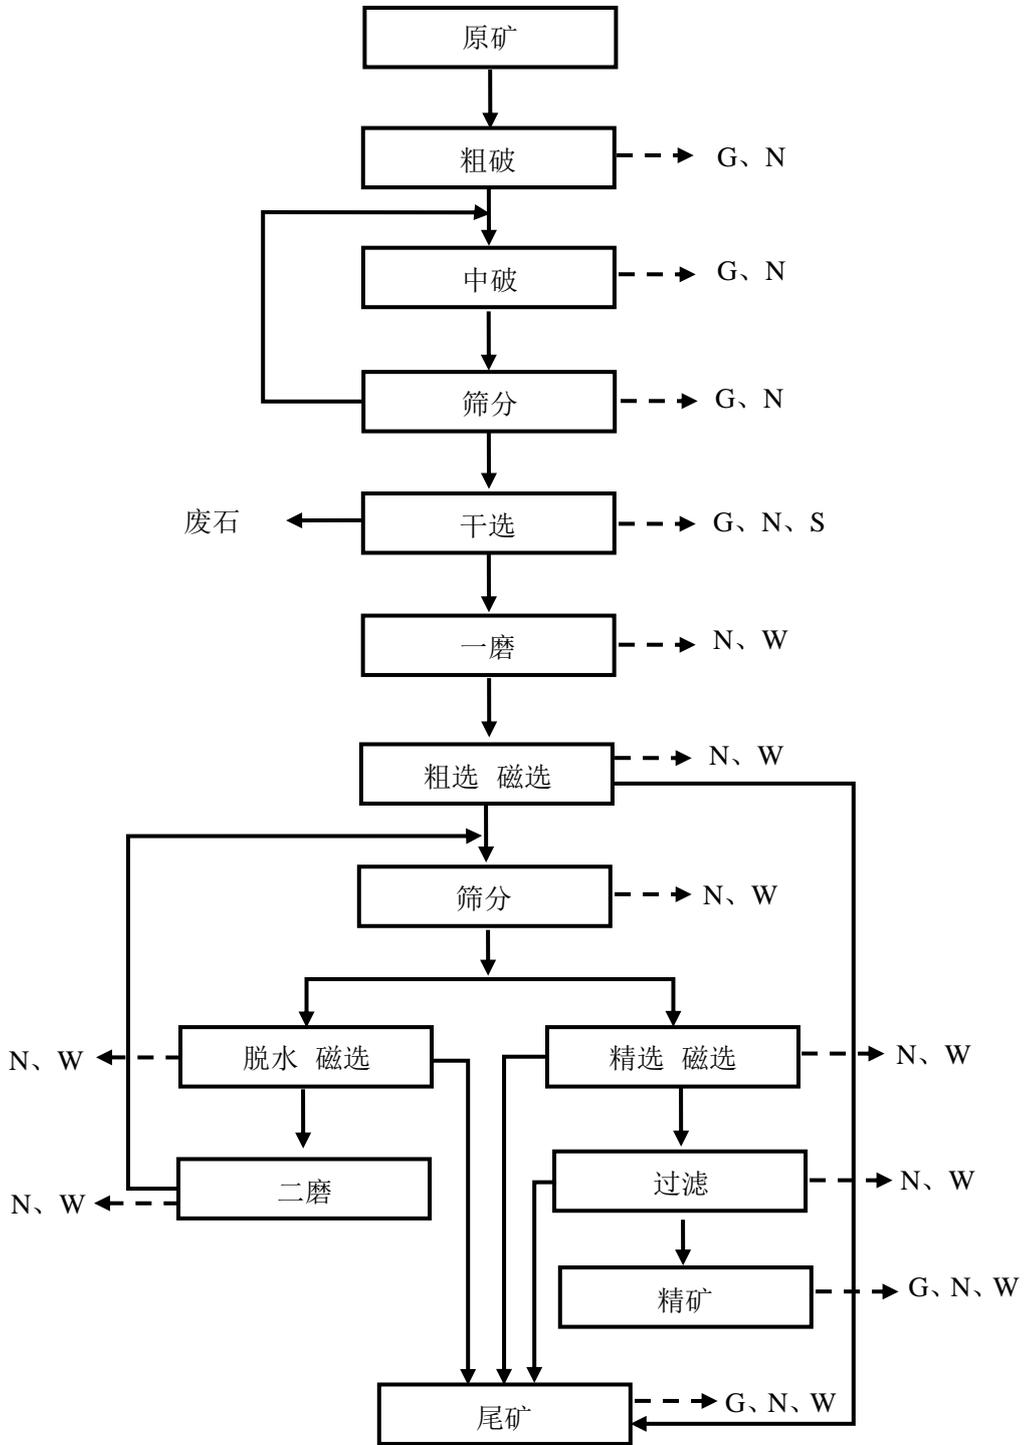
图 3-1 工艺流程及产污环节图

原矿石经粗、中、细三段破碎后，进入干选工序，甩出废石。甩废后的精矿石由皮带输送机，分别输送给原二选厂保留的 10 万 t/a 铁精粉磨选车间和新建的 20 万 t/a 铁精粉磨选车间，二者生产能力不同，生产工艺流程相同：一段球磨出料后进入粗选磁选机，选出的精矿入高频细筛进行筛分，筛上物进入脱水磁选机，选出的精矿入二段球磨，粉磨后返回高频细筛，筛下物经二道精选磁选机进行精选，两个车间选出的精矿一同汇入过滤机，过滤后的铁精粉于铁精粉堆场堆存，尾矿排入尾矿库。

排污节点：

- 1、生产过程中产生的主要污染物有：粉尘、废水、噪声和固体废物。
- 2、粉尘产生源：原矿石堆场、振动给料机、破碎机、筛分机、干选机、皮带输

送机、铁精粉堆场和运输道路。

3、废水产生源：球磨机、粗磁选机、高频细筛、脱水磁选机、精磁选机、过滤机、铁精粉堆场和尾矿库。

4、噪声产生源：生产过程中各主、辅设备。

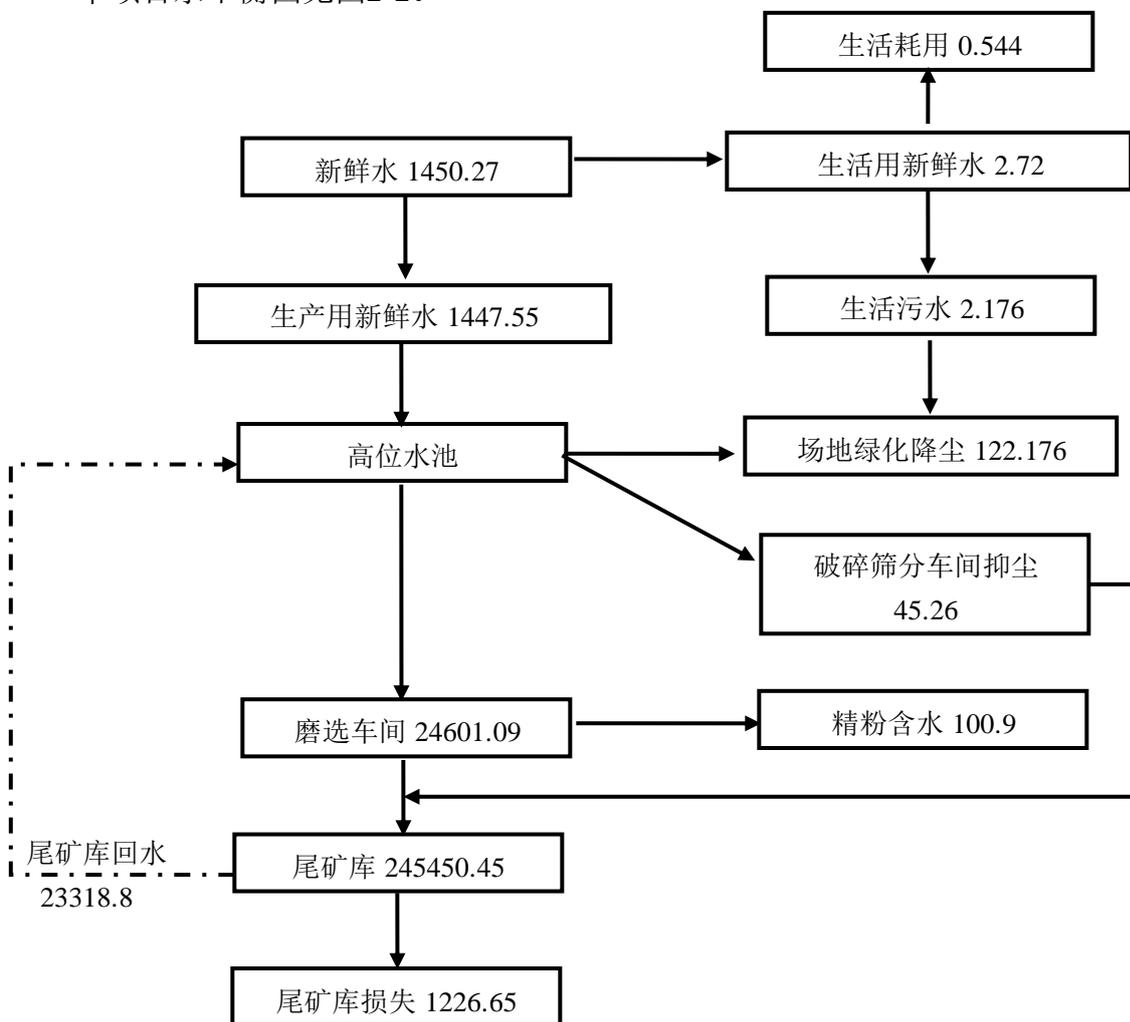
图 3-2 项目用水平衡图 (单位: m^3/d)

项目磨选车间每天用水 24601.09 m³（其中铁精粉含水 100.9 m³/d，随铁精粉运输出厂），破碎筛分车间抑尘系统每天用水 45.26 m³，抑尘水与尾矿浆经排尾管道一同排入尾矿库，尾矿库以渗流和蒸发的形式损失 1226.65 m³，其余 23318.8 m³ 经尾矿回水管道返回尾矿库回水池，泵入高位水池。这部分废水主要污染物为铁、COD、SS，尾矿回水循环使用，用于磨选工序、破碎筛分车间抑尘及场地绿化降尘，不外排。

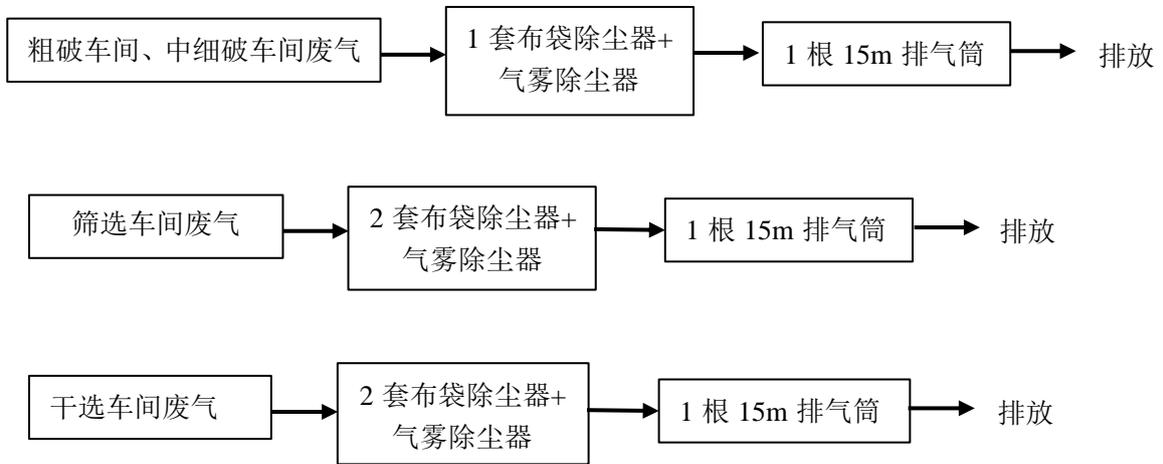
图 4-1 废气治理工艺流程图

(1) 在破碎筛分车间的四个分车间（粗破车间、中细破车间、筛分车间、干选车间）内的主要产尘设备上方及车间高处设置含尘气体负压收集系统，对车间内产生的粉尘进行强制负压收集，收集后的含尘气体分别进入各车间布袋除尘器处理。粗破车间、中细破车间经 1 套布袋除尘器处理后由 15m 高排气筒排放；筛分车间经 2 套布袋除尘器处理后由 15m 高排气筒排放，干选车间经 2 套布袋除尘器处理后由 15m 高排气筒排放；同时在粗破车间、中细破车间、筛分车间、干选车间分别安装气雾除尘器，对车间内粉尘进行气雾喷淋降尘。

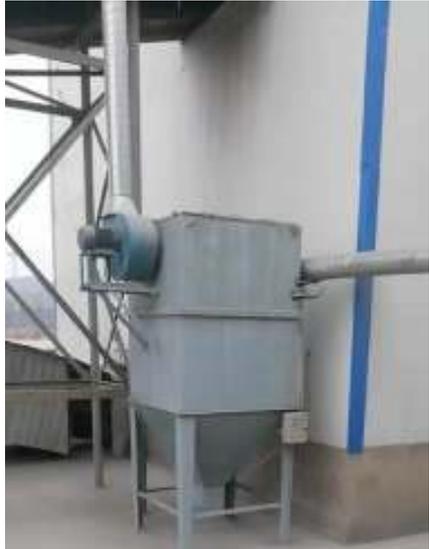
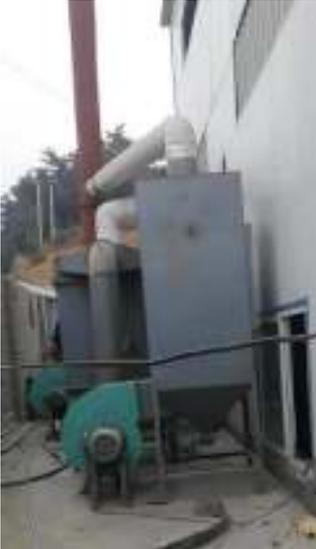
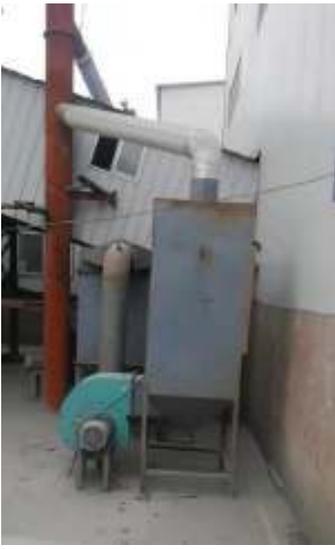
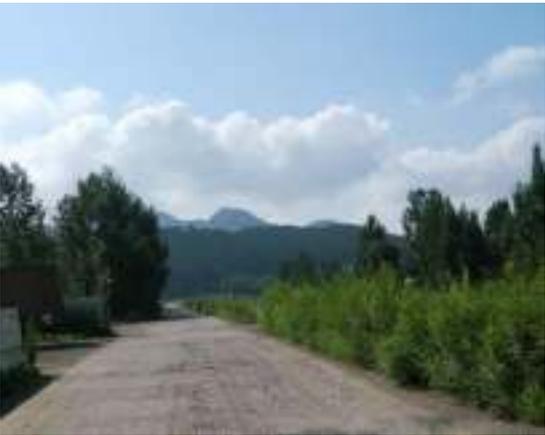
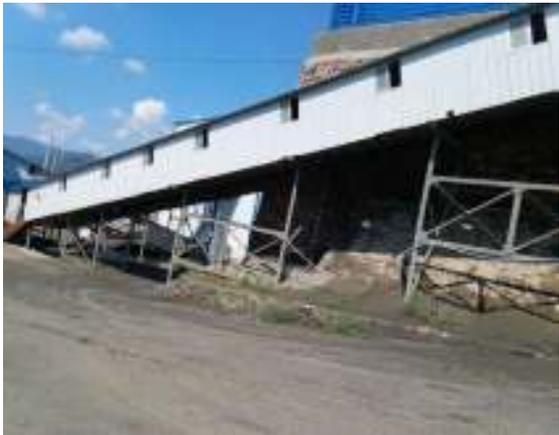
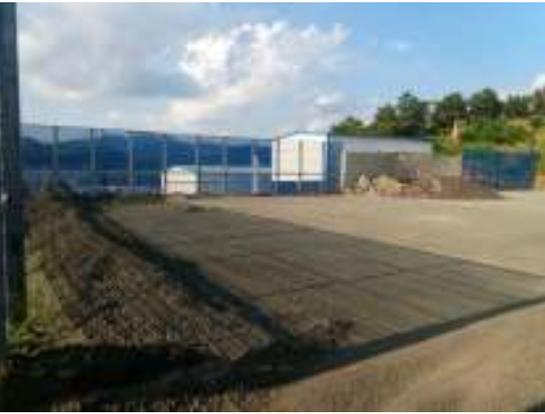
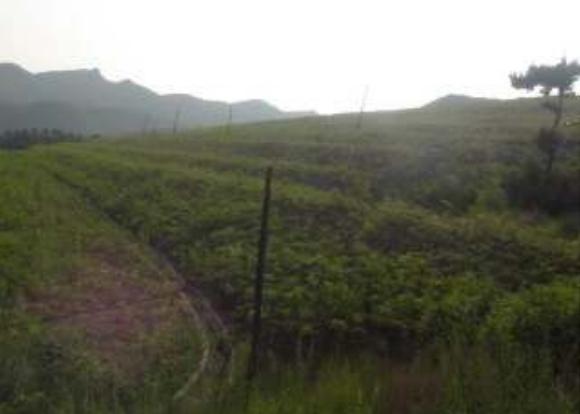
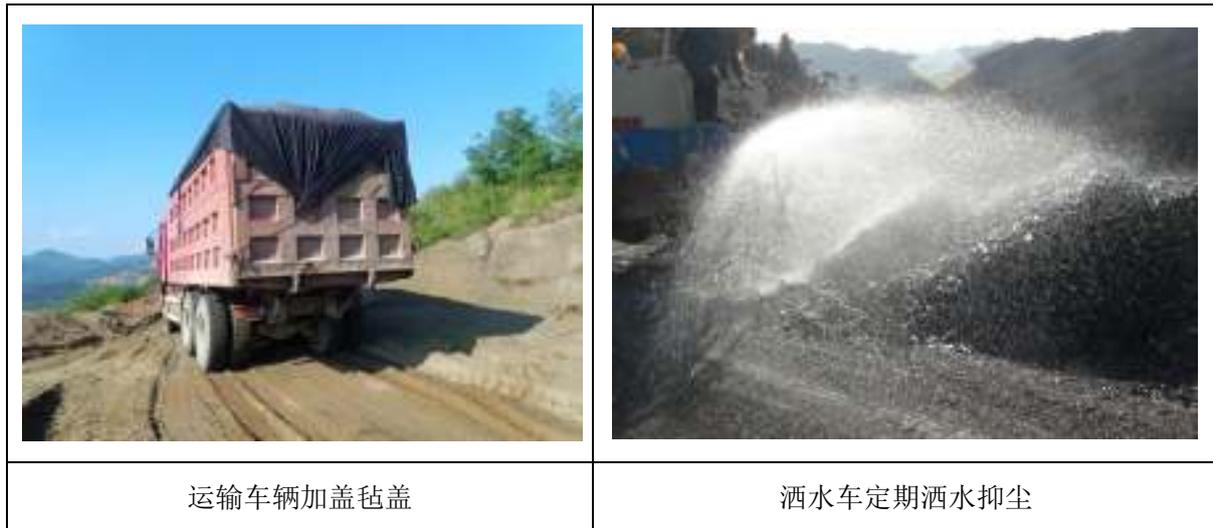
图4-2 废气环保治理设施

<p>粗破车间、中细破车间布袋除尘器</p>	<p>干选车间布袋除尘器</p>	<p>筛分车间布袋除尘器</p>

<p>地面硬化及路边绿化</p>	<p>输送机全密闭</p>

<p>原矿石堆场防风围挡</p>	<p>尾矿库覆土绿化</p>

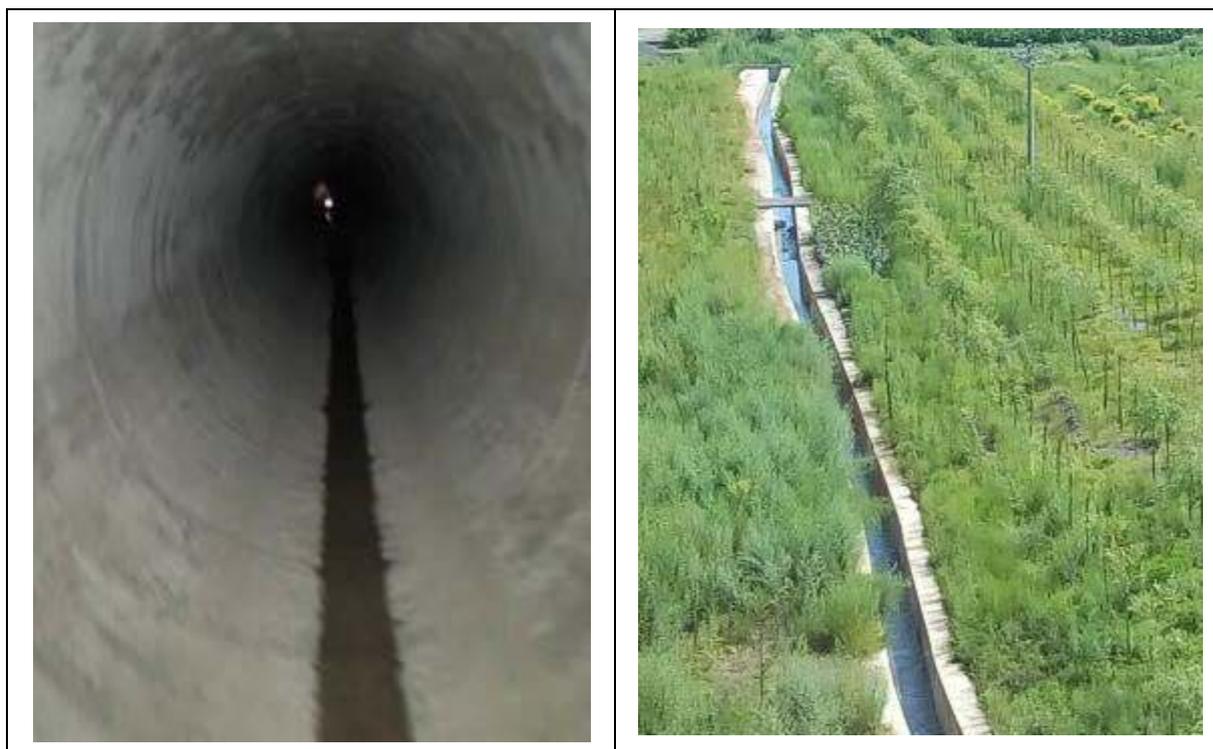
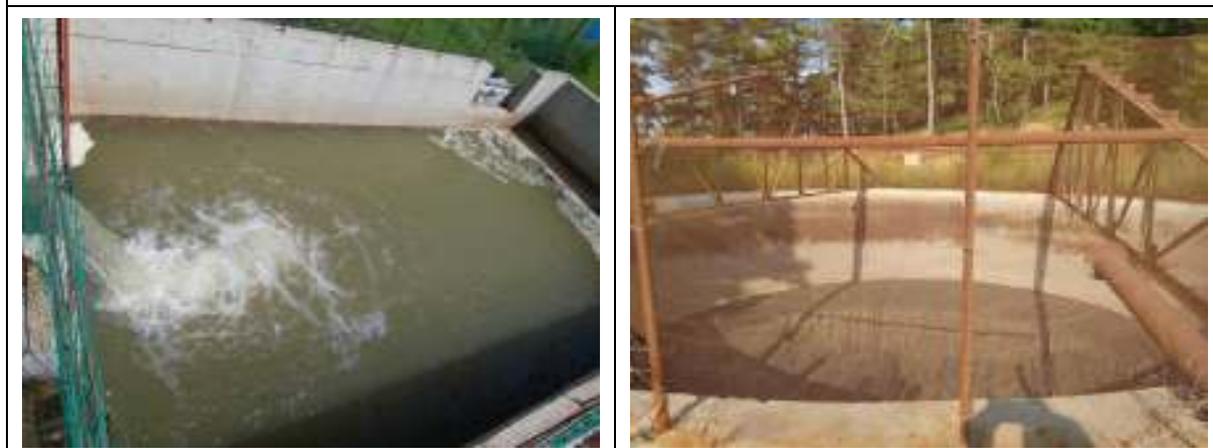
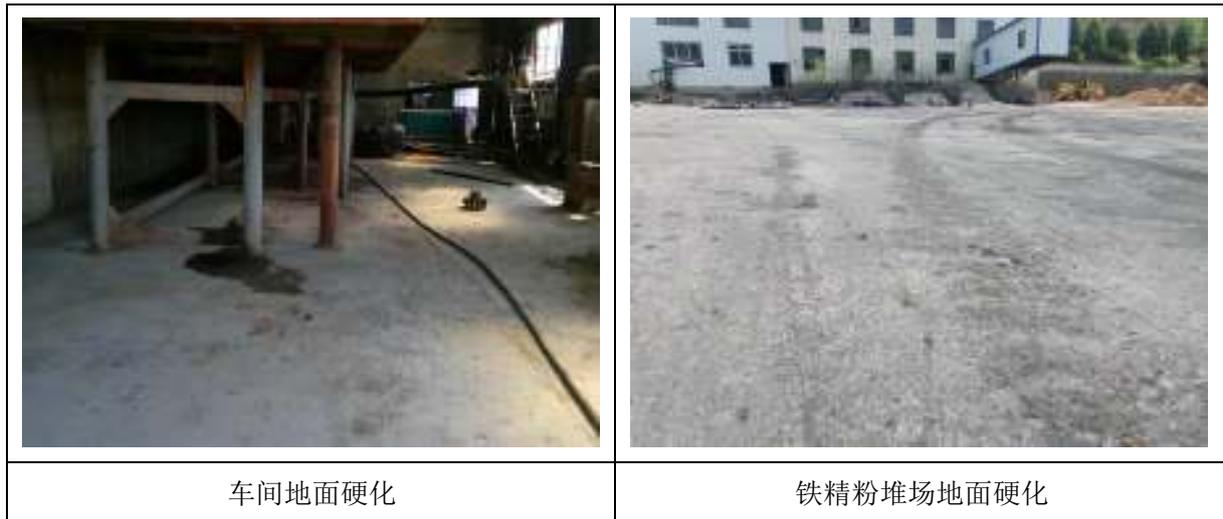
图4-3 废水环保治理设施

尾矿库排水管道及回水管道

尾矿库回水池

高位水池

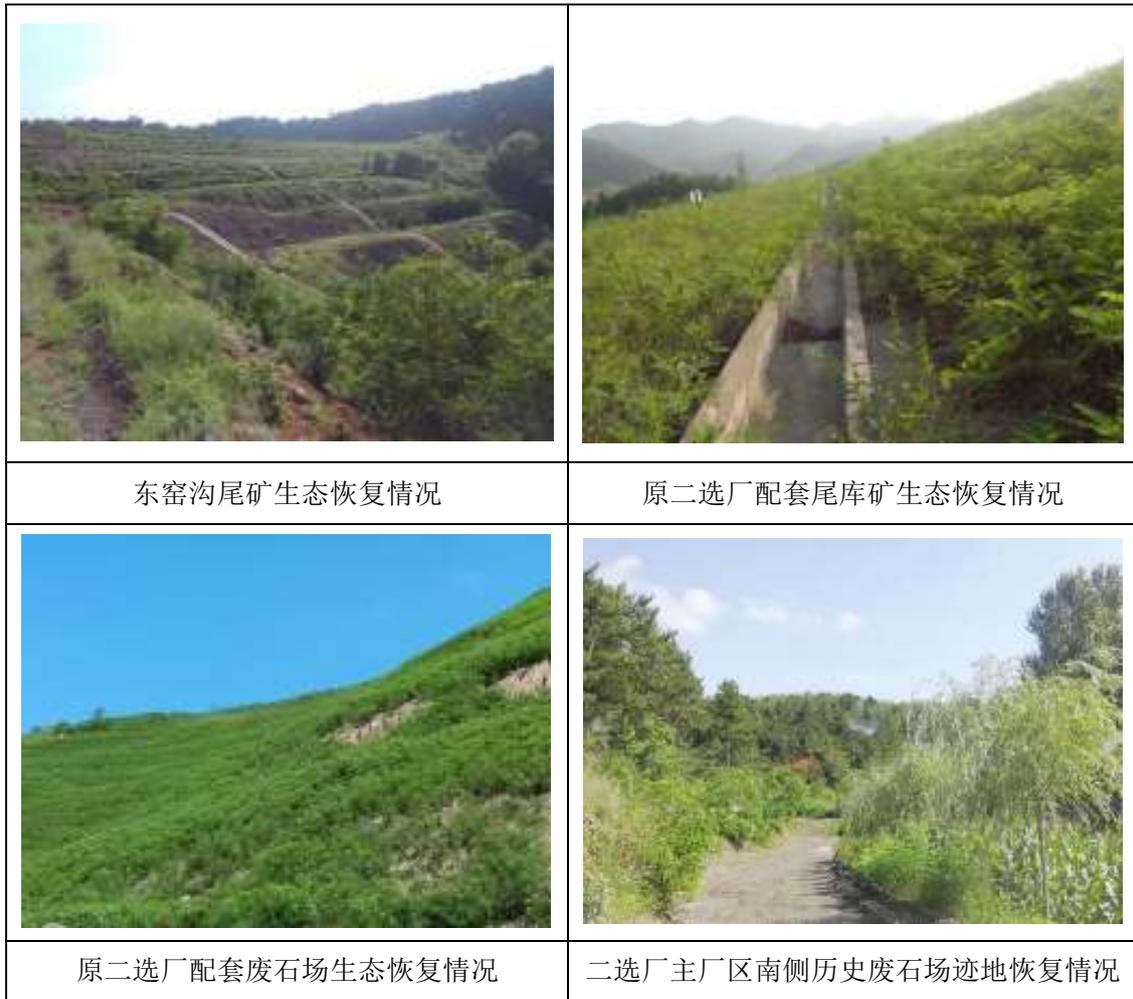
图 4-4 原有项目生态保护措施

- 1、东窑沟尾矿生态恢复，同时在生态恢复作业中定期洒水抑尘；
- 2、原二选厂配套尾库矿生态恢复工程，同时在生态恢复作业中定期洒水抑尘；
- 3、原二选厂配套废石场及主厂区南侧 47m 处的历史占用废石场分别进行生态恢复和迹地恢复。

综上，企业对环评及批复中提出的原一选厂、二选厂遗留问题采取必要的生态保护措施，按照要求进行生态恢复或迹地恢复，基本落实了环评及批复中生态保护措施的要求。

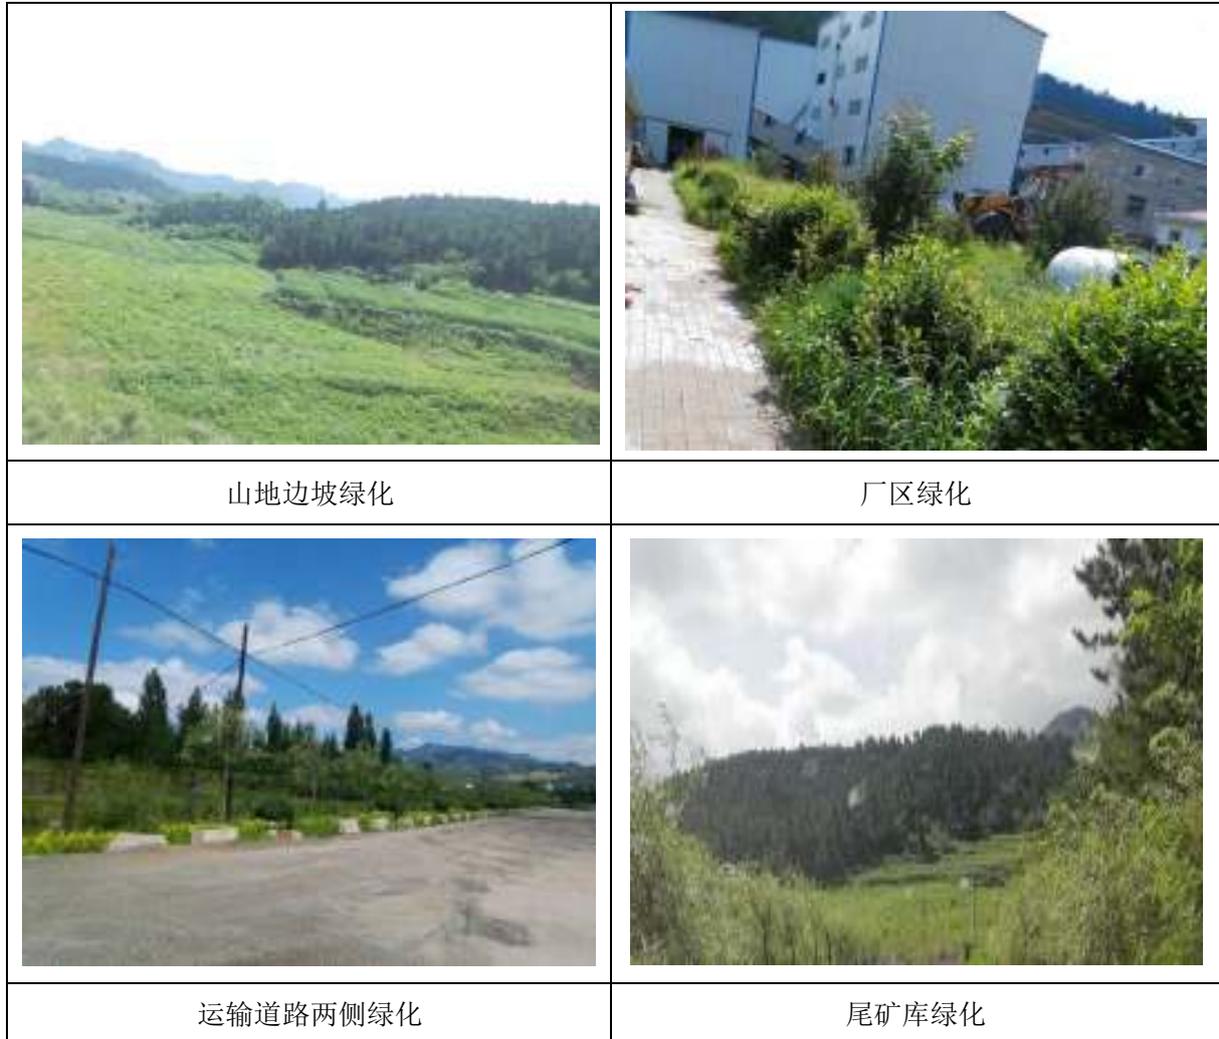
图 4-5 整合项目生态保护措施

运营期，随着采矿的进行和尾库矿的堆积，对破坏的山体植被进行局部恢复，对选矿厂、运输道路、排土场、尾矿库等采取绿化等生态防护和恢复措施，选择适于本地生长的乔、灌、草本品种种植，增加绿地面积，同时减轻粉尘污染，尽量减少运营期对生态环境的破坏；在总图布置及土石方堆放设计上，充分利用自然地形、地貌，减少挖方量，减少占地和水土流失；在排土场修拦渣坝、排水沟等，减少水土流失；制定矿山总体生态恢复计划，包括各开发阶段实施的动态恢复计划，安排资金和负责

综上，企业按照环评及批复要求，随整合后项目的厂区、运输道路及尾矿库等采取绿化等生态保护措施，对施工期造成的生态破坏进行修复，并建设相应的水土保持措施及设施。

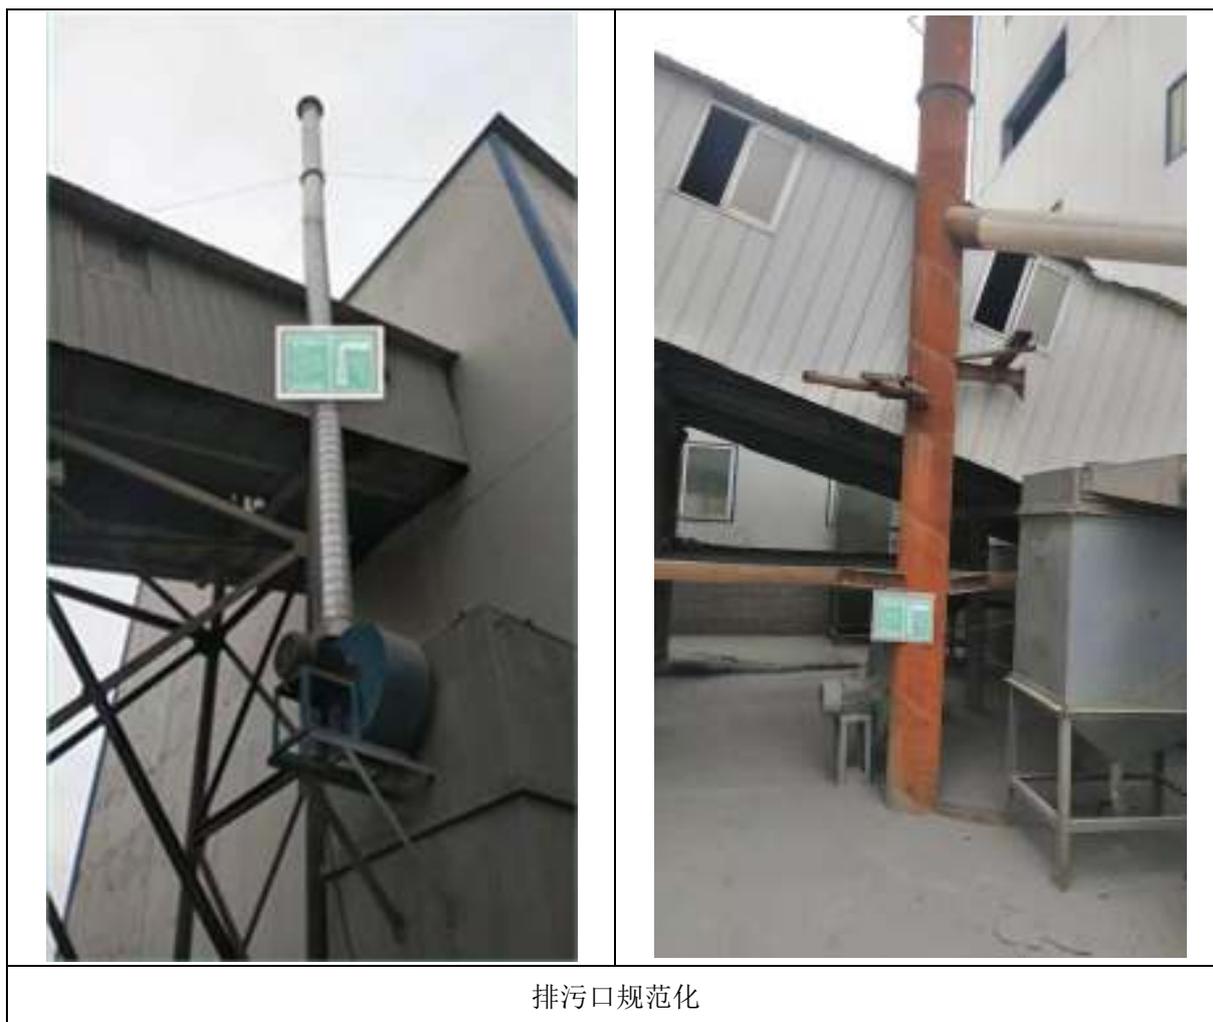
图4-7 排污口规范化设置情况

本项目设置了规范的废气监测平台及采样口，并按照《环境保护图形标志—排放口（源）》（GB1556.1-1995）要求在废气排放口设置规范的环保标识。

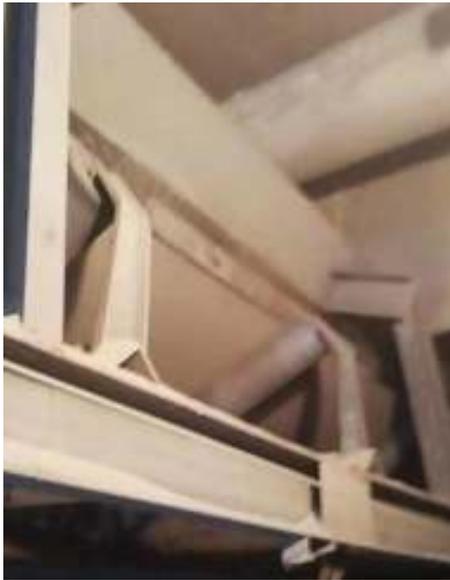
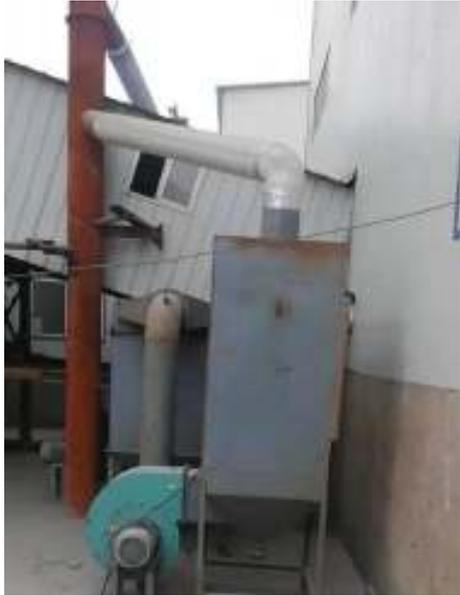
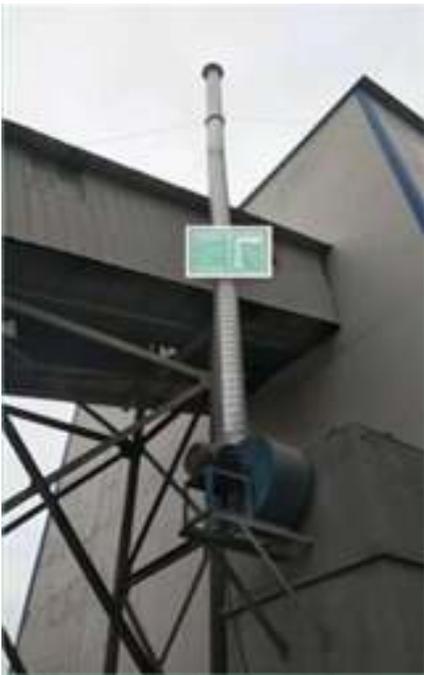
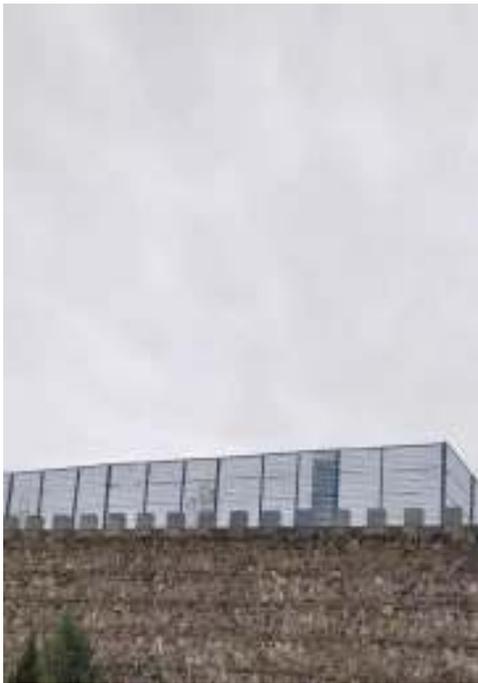
图 4-8 整改现场情况

<p>合理布设集尘罩及管道</p>	<p>筛分车间、干选车间增设布袋除尘器</p>

<p>排气筒加高，规范化排污口</p>	<p>原矿石堆场防尘网</p>

1、进一步合理布设集气罩位置，集气罩布设在破碎筛分车间起尘点位置，经负压收集后经布袋除尘器处理，同时为提高除尘效率，增设筛分车间、干选车间布袋除尘器数量，筛分车间含尘气体经 2 套并联的布袋除尘器处理后经 1 根排气筒排放，筛分车间含尘气体经 2 套并联的布袋除尘器处理后经 1 根排气筒排放。

2、合理布设废气收集系统管道及风机，同时按要求加高各排气筒高度至 15m，按照排污口规范化建设要求张贴环保标识，设置合理的采样口。

3、加高原矿石堆场防尘网，防尘网高度高于物料堆放高度。

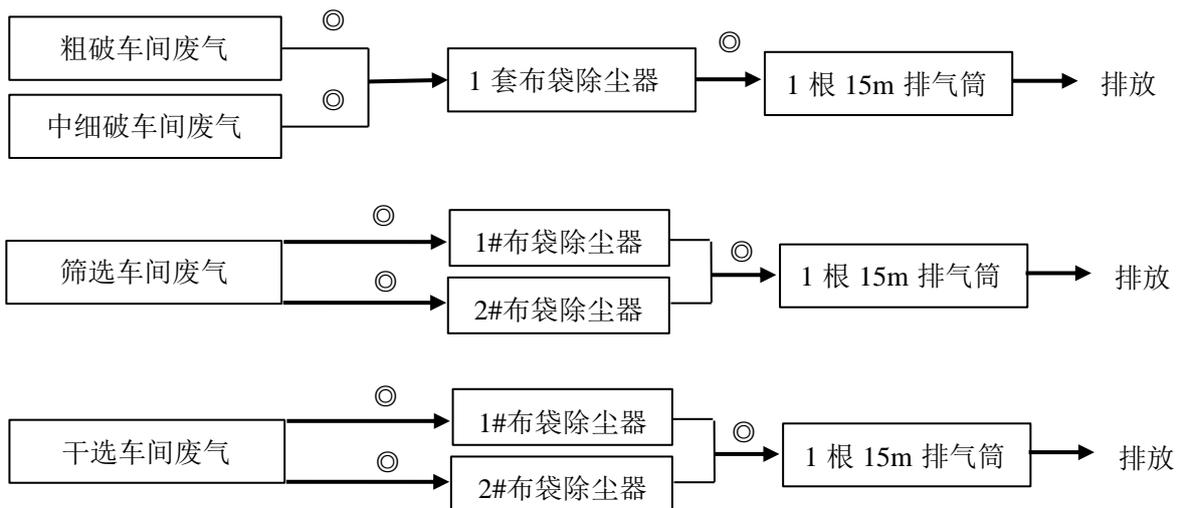
图7-1 废气监测采样点位示意图

注：◎为监测采样示意点位

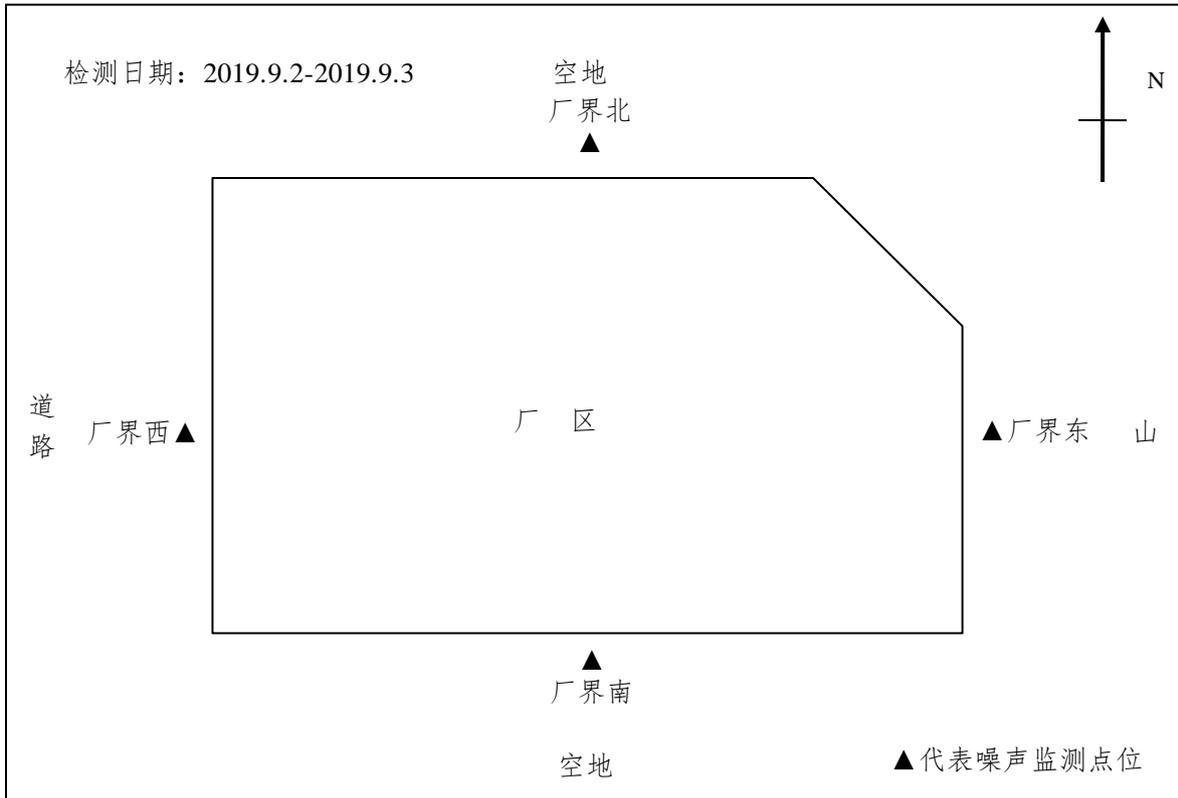
图 7-4 噪声监测点位布点示意图

监测点位	监测因子	监测频次及监测周期
厂界四周各布 1 个监测点 (靠近噪声源)	等效 A 声级	昼、夜间各监测一次等效 A 声级， 连续监测 2 天
